INTERVENTI VOLTI ALL'ELIMINAZIONE DI PROBLEMI DI CEDIMENTI DIFFERENZIALI OCCORSI AD EDIFICI SITI IN AREE DENSAMENTE POPOLATE A MEZZO DEL SISTEMA SOILFRAC

SOMMARIO

3 ANTICO FRANTOIO BELLUZZI – SERRAVALLE

4 CHIESA DI SANT’ANDREA APOSTOLO – ACQUAVIVA

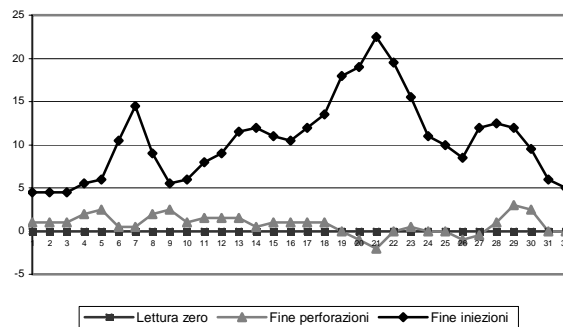
Figura 3. Diagramma andamento movimenti

Oltre al consolidamento del terreno si è ottenuto un generale sollevamento del fabbricato che ha registrato valori compresi tra i 4,5 ed i 22,5 mm.

Va registrato che a distanza di 9 mesi dall’intervento, dopo un periodo in cui l’edificio si è assestato continuando a salire in alcuni punti, a causa probabilmente del comportamento rigonfiante di questo tipo di argille, e a scendere laddove era stato più sollevato; i movimenti registrati anche recentemente hanno mostrato valori inferiori al limite di errore dovuto alle letture ottiche e considerato pari a 0,5 mm.

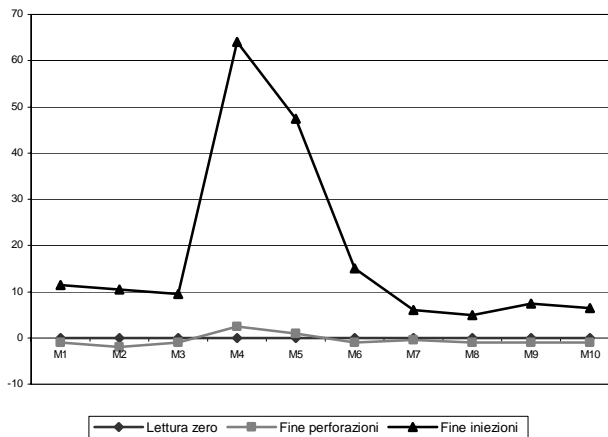
Figura 6. Diagramma andamento movimenti

Anche in questo caso si è potuto constatare il sollevamento complessivo del corpo di fabbrica che è risultato compreso tra i 5 ed i 60 mm sui 10 punti di rilevamento scelti.
