Stabilizzazione della Chiesa di San Giorgio Martire di Cazzano di Tramigna (VR) a mezzo sistema **SOILFRAC**

Verona Giugno 2006

Technical paper 6I-64 It

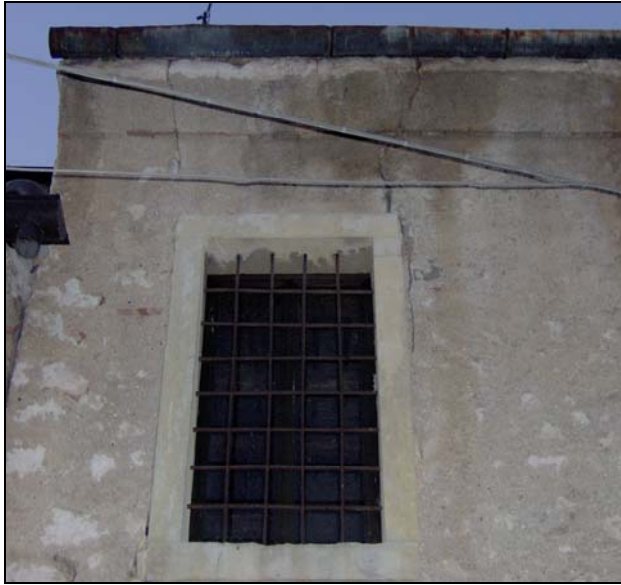
L'edificio in oggetto è costituito da tre corpi di fabbrica, il primo rappresentato dalla chiesa e dal complesso parrocchiale adiacente, il secondo dalla canonica ed infine il terzo dal campanile. Le evidenti lesioni e fratture caratterizzanti gran parte del fabbricato, sono state causate da cedimenti differenziali dei terreni del substrato, unitamente alla tipologia di fondazione non idonea. Diversi sopralluoghi effettuati sia all'esterno che all'interno della chiesa, antecedenti l'intervento, hanno evidenziato come tali cedimenti abbiano generato numerosi danni e lesioni.

Fessurazioni (esterno)

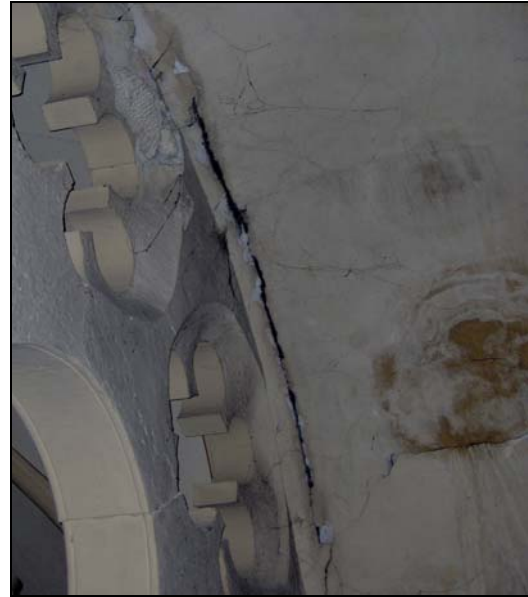
Fessurazioni (interno)

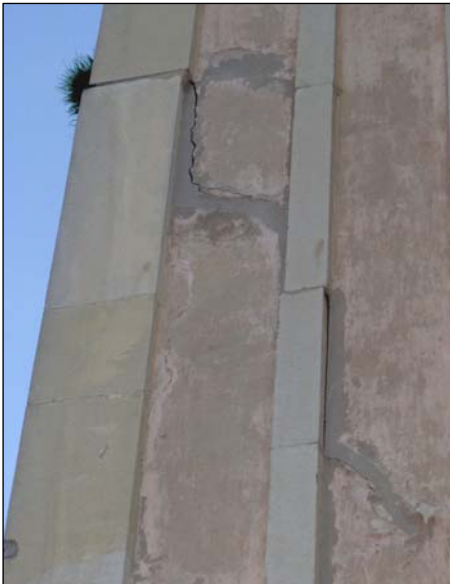
Fessurazioni (spigolo, facciata principale)
