Una nuova sfida

Vinta dall'azienda veronese in provincia di Cuneo, dove l'esperienza nel settore delle fondazioni speciali è stata indispensabile per portare a termine con successo un progetto complesso e ricco di insidie. Ve lo raccontiamo

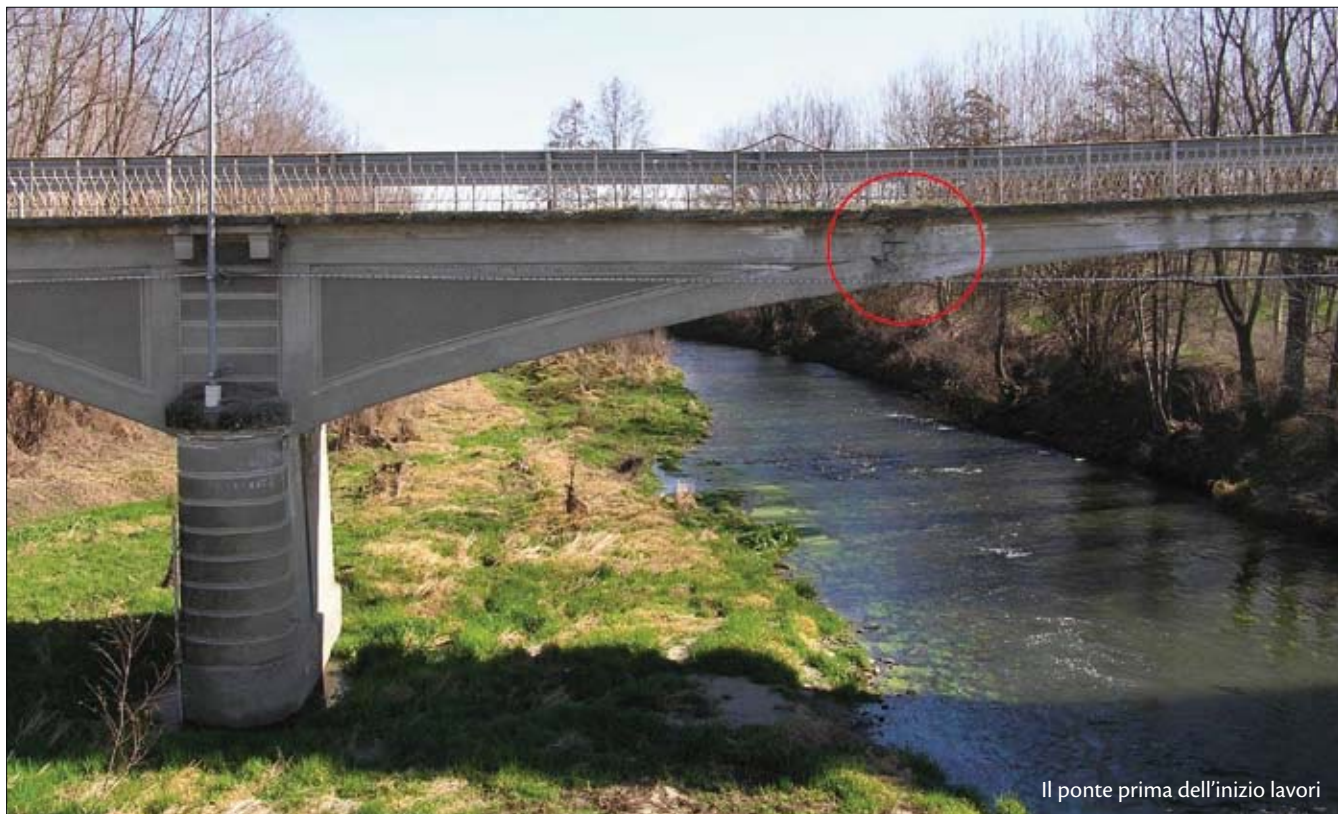
Il ponte prima dell'inizio lavori

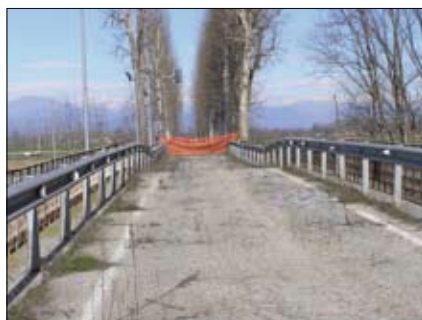
Il cedimento ben visibile sull'impalcato

delle pile poste in alveo fluviale. Il basamento, originariamente fondato su pali di legno, aveva subito in poche ore un abbassamento di 35 cm circa, comportando la formazione sull'impalcato di una ben visibile lesione. L'esercizio del ponte era stato ovviamente interrotto immediatamente dopo l'incidente deviando il traffico su un ponte provvisorio, tipo Bailey, per permettere il passaggio alle autovetture e ai mezzi agricoli.

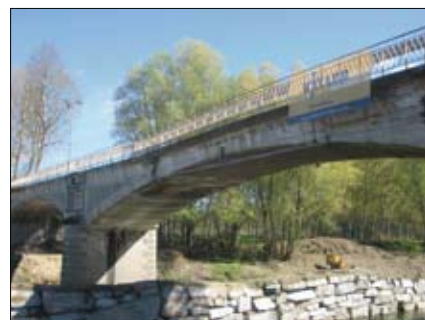
Scogliera provvisoria propedeutica ai lavori

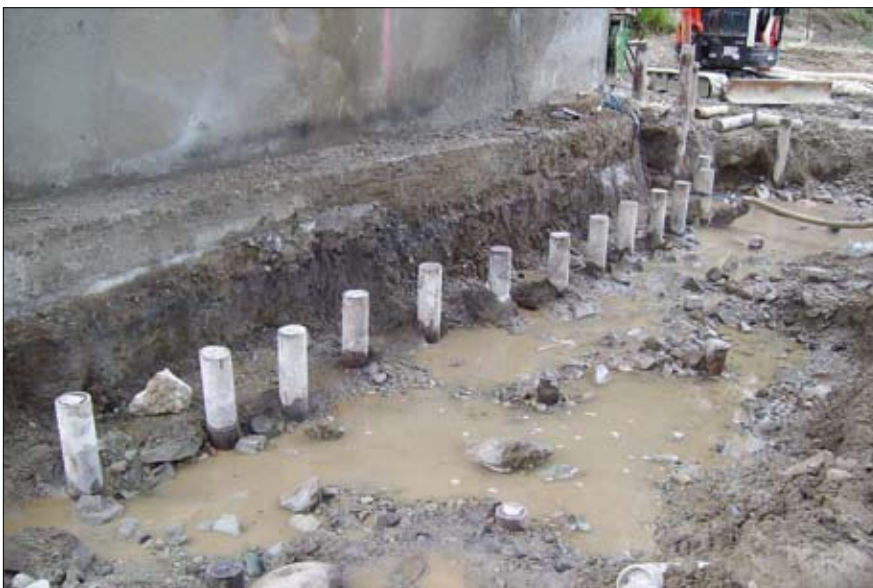
I nuovi micropali di fondazione

Per creare la nuova fondazione della pila sono stati realizzati 48 nuovi micropali del tipo Mesi Keller (tubolare diametro 127, spessore 12,5 mm e lunghezza di 12 m) disposti lungo il perimetro della sagoma del plinto esistente. Le previsioni analitiche di progetto, in termini di portan-

za verticale dei pali, sono state verificate sperimentalmente effettuando prove di carico su elementi fuori opera. Particolare attenzione è stata posta alla realizzazione dei micropali, visti i problemi incorsi nelle precedenti attività. In particolare, le difficoltà si sono concentrate ovviamente nella corretta gestione dell'interferenza con la falda in pressione. Sui micropali è stata fondata poi la nuova trave anulare di fondazione, non collegata alla pila e avente dimensione pari a circa 110x70 cm.

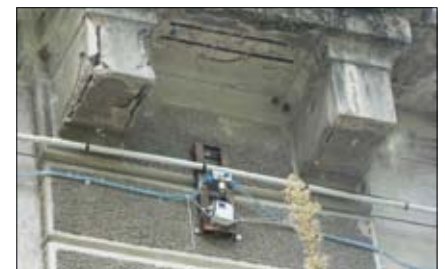
Tazza livellometrica

Particolare attenzione è stata posta alla definizione, installazione e manutenzione del sistema di monitoraggio, che è stato mantenuto in esercizio lungo tutto l'iter lavorativo, dalle prime fasi – in cui era fondamentale verificare eventuali ulteriori cedimenti della struttura nel corso delle perforazioni – alla fase finale di spinta, per verificare la risposta della struttura e il corretto raggiungimento del limite previsto a progetto, ovvero il sollevamento per un valore minimo di 35 cm. È stata predisposta una rete di controllo basata su un sistema di tazze livello metriche, ovvero sull'impiego di trasduttori che rilevano, secondo il principio dei vasi comunicanti, la variazione di pressione del fluido nei singoli sensori rispetto a uno di riferimento. La tazza di riferimento viene installata all'esterno della potenziale zona influenzata dall'attività. Le differenze di pressione sono poi convertite in variazioni di altezza in modo da fotografare costantemente l'opera e segnalare rapidamente l'evolversi dei cine-

matismi. Alle tazze livellometriche, dotate tutte di sensori di temperatura, sono stati affiancati due estensimetri posti a cavallo della lesione, in modo da verificare – nel corso del sollevamento – le variazioni sull'apertura della stessa. Nelle fasi di sollevamento, al fine di ottenere un controllo incrociato sui valori rilevati, si sono effettuati anche tradizionali rilievi topografici, unitamente ai dati direttamente segnalati dai singoli apparecchi di spinta. Il sistema di acquisizione della rete di tazze livellometriche è stato impostato in modo da registrare dati con cadenza pari a due minuti nel corso delle operazioni di sollevamento.

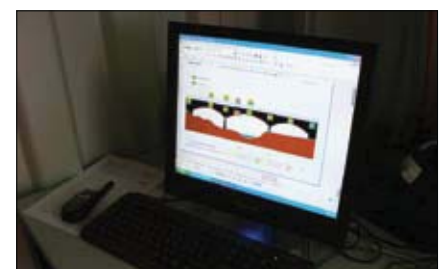
Terminale acquisizione dati

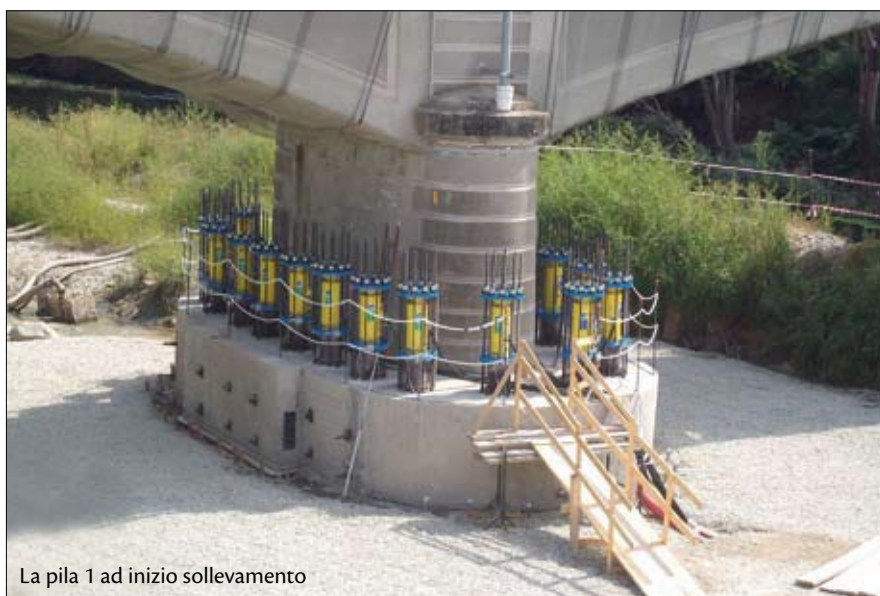
La pila 1 ad inizio sollevamento

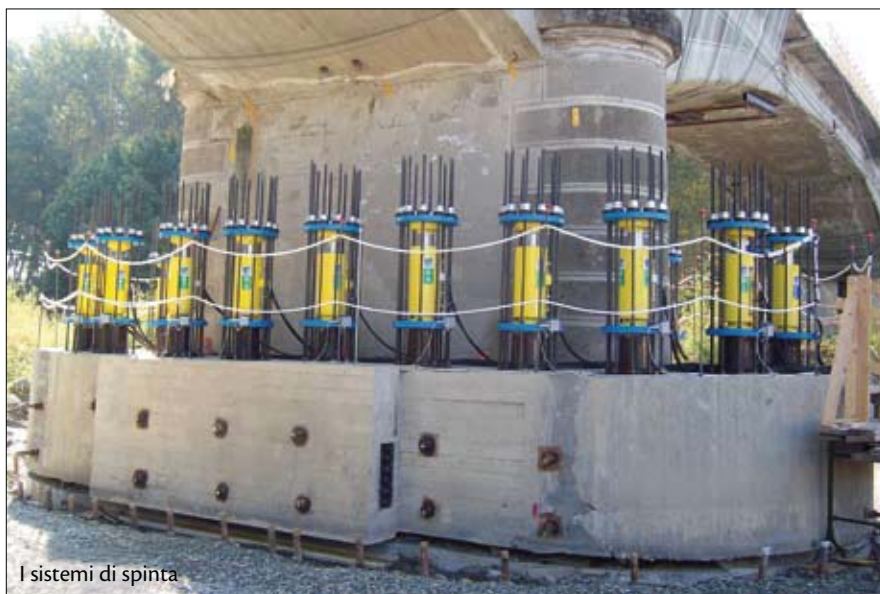
I sistemi di spinta

Sulla trave di fondazione ne è stata realizzata una seconda di dimensioni pari a 190x150 cm, al cui interno sono state alloggiati gli apparecchi di spinta per il sollevamento. La trave superiore è stata resa poi solidale alla struttura preesistente tramite l'inserimento, previo carotaggi nel fusto pila, di 10 barre Dywidag passanti di diametro pari a 40 mm. La trave anulare è stata inoltre "post tesa" con cavi a trefolo viplati lungo l'anello esterno al fine di precomprimere la stessa e schiacciarla contro il fusto pila, in modo da solidarizzare meglio la nuova struttura al fusto preesistente. All'interno della trave superiore sono stati alloggiati 20 apparecchi di sollevamento, ovvero sistemi oleodinamici composti essenzialmente da due scatole cilindriche metalliche coassiali, di cui l'esterna solidale alla trave superiore e l'interna che contrasta sulla trave di fondazione. Tra i due elementi è ovviamente inserito il martinetto di spinta per esercitare la forza necessaria a sollevare la struttura.

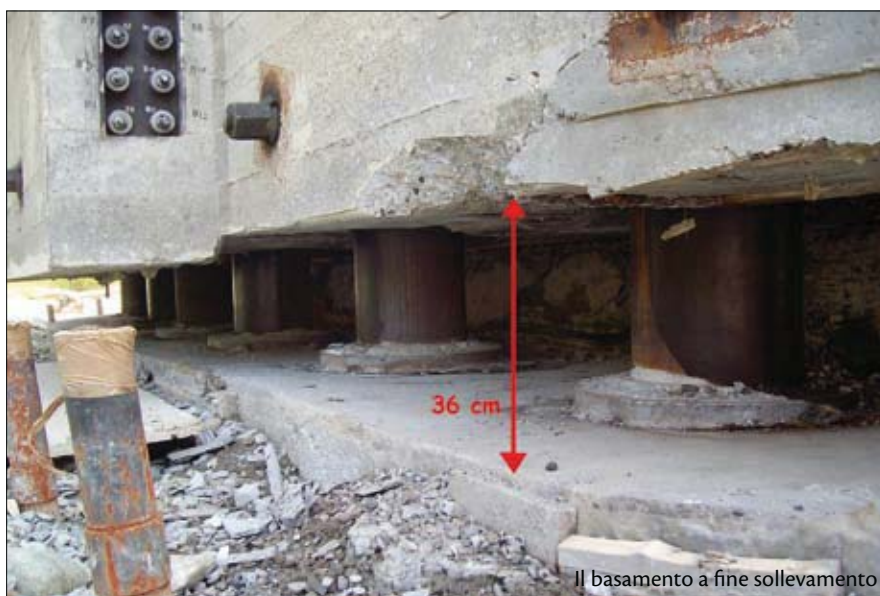
Il basamento a fine sollevamento

sestata sulle 1.000 t, in linea con le previsioni del modello numerico di progetto. Il secondo step di sollevamento è seguito una settimana dopo; infine, nelle giornate del 24 e 25 settembre 2008 è stato portato a termine il terzo step, che ha permesso di raggiungere un sollevamento finale della pila 1 pari a 36 cm. Nel corso delle operazioni di spinta non si sono registrati danneggiamenti alla struttura superiore del ponte che, visivamente, si è chiaramente riportato nella sua sagoma iniziale. Successivamente l'intercapedine creata tra le due travi è stata sigillata con calcestruzzo ad alta resistenza, opportunamente armato, in modo da procedere poi alla rimozione finale dei martinetti di spinta. L'eccellente risultato finale è stato il coronamento di un lavoro di gruppo svolto di concerto con la direzione tecnica dell'ente appaltante, i progettisti e i tecnici di Keller Fondazioni per una volta rivolti, alla fine del lavoro, con lo sguardo verso l'alto, lontano dal terreno! ■

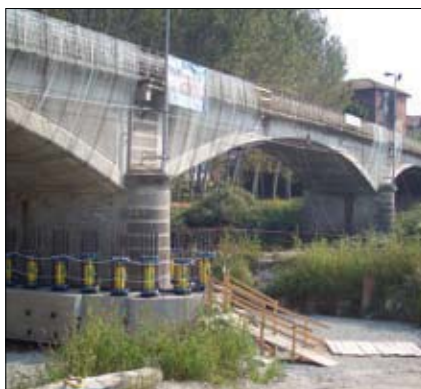
Panoramica del ponte al termine del sollevamento
