Stabilizzazione della Chiesa di San Giorgio Martire di Cazzano di Tramigna (VR) a mezzo sistema **SOILFRAC**

Verona Giugno 2006

Technical paper 6I-64 It

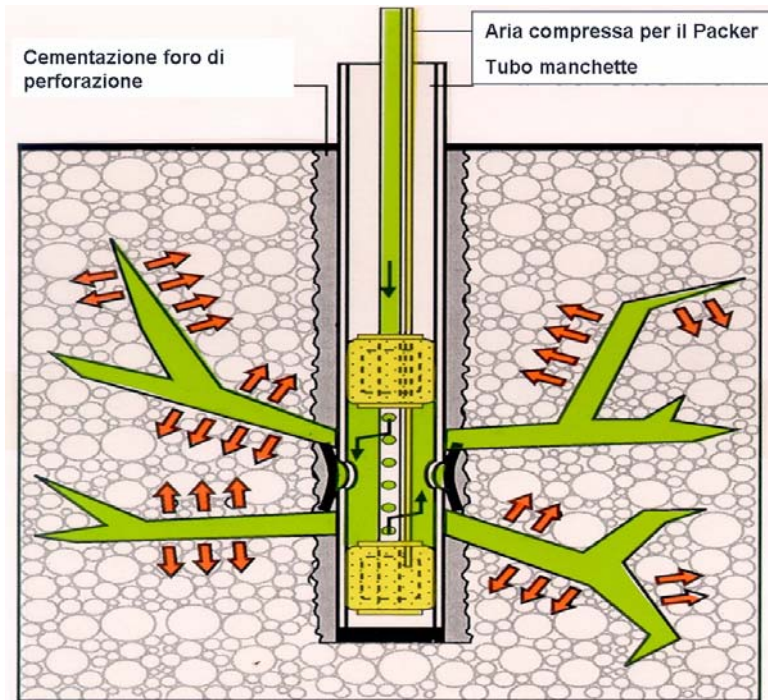
Perforazioni tipo "d" (lato strada).

Durante la fase delle perforazioni, iniziata in data 14/12/05 e conclusa il 31/01/06, sono state messe in opera 4 serie di tubi valvolati, le cui differenti tipologie sono riportate nella tabella seguente.

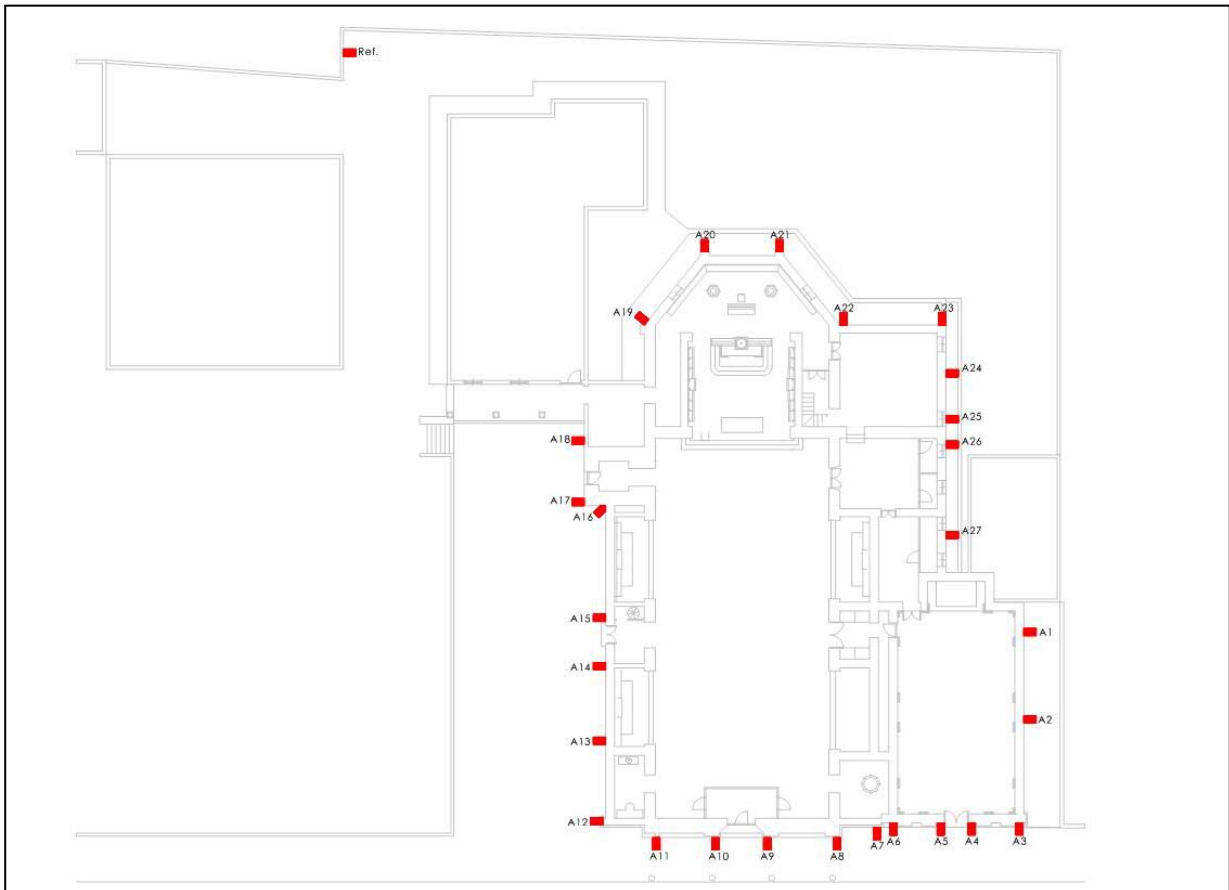
Ubicazione dei punti di monitoraggio e di riferimento (Ref.).

La disposizione dei punti di monitoraggio è stata scelta affinché risultino dislocati quanto più omogeneamente sull'area del fabbricato. I dati rilevati, hanno avuto lo scopo di valutare gli effetti delle perforazioni e delle iniezioni sulla struttura in esame e decidere quindi se modificare il tipo di ciclo rispetto a quello appena concluso.
